## 某非承载式SUV车内噪声问题的分析

**摘要:** 车内低频轰鸣声严重影响整车的乘坐舒适性。为此对某非承载式SUV车加速工况下1700 r/min附近出现的轰鸣声问题进行排查研究,通过阶次分析、传动系扭振分析、传递函数分析和空腔模态分析技术分析发现引起1700 r/min附近车内噪声的原因是发动机二阶扭矩波动引起的传动系扭振经过后桥传递到车内放大后,与车内空腔模态产生耦合,从而产生较大的轰鸣声。通过采取加装扭转减振器的措施,有效抑制传动系扭振,试验结果表明车内轰鸣声得到明显改善,整体降低7.5 dB(A)左右,主观评价可接受。对低频轰鸣声问题的排查和解决有一定参考作用。

## Interior Noise Analysis of a Non-load Type Body SUV

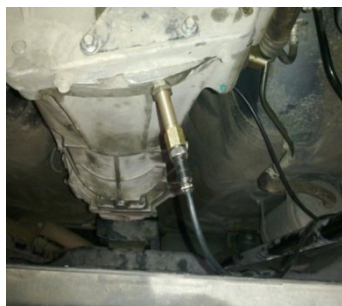
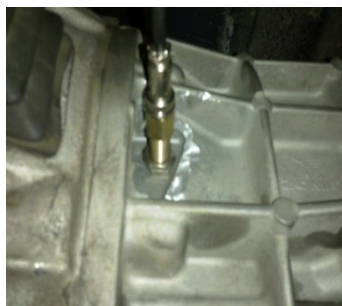
发动机飞轮处传感器

变速器输入轴处传感器

图3 传感器安装位置

为对初步怀疑的原因进行验证,对该样车进行传动系扭振测试。试验前将两磁电转速传感器分别安装于发动机飞轮和变速器输入轴(如图3),传感器正对齿轮中心,距离齿轮齿顶1.5 mm~2 mm。设备采用LMS公司的Test. Lab振动噪声测试系统,在电器件关闭状态下采集全油门工况下数据。测试结果显示发动机飞轮端和变速器输入轴端在1 700 r/min附近均存在较大扭振峰值,如图4。由上可知,发动机的扭矩波动是产生车内1 700 r/min附近轰鸣声的原因之一。

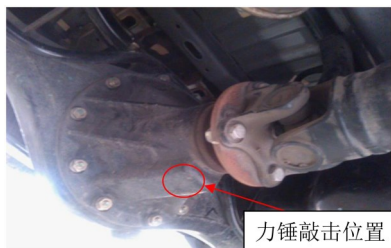
侧乘客左耳处分别布置一个传声器单元,采用力锤在传动轴与后桥连接处后桥端激励(如图5),采用LMS Test. lab中Impact Testing测试模块,采样带宽取用0~200 Hz,频率分辨率为0.39 Hz,测试后桥位置到车内的振一声传函。为了降低测试中噪声的影响,采用平均技术降低随机误差,平均次数为5次。测试结果显示后桥到车内前排和后排的传递函数在57 Hz附近均有峰值(如图6),因此证明,传动系扭转振动在通过后桥传递到车内的路径中有所放大。

图5 力锤敲击位置

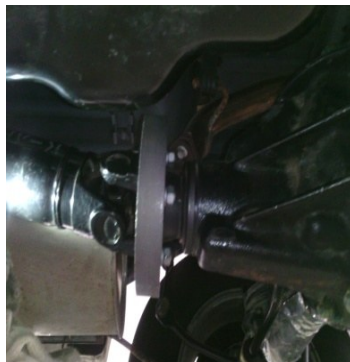
设计图

实车安装图

图9 扭转减振器设计及安装图

该样车为量产状态下车辆,因车身模具或车身外形无法更改,动力系的匹配也已完成。因此为解决车内较大的轰鸣问题,必须通过传递路径衰减的方式进行解决。根据传动轴后端与后桥连接处的空间,基于扭转减振器的设计原理<sup>[6]</sup>,设计了一个频率为57 Hz的扭转减振器,与发动机2阶扭振引起的传动系扭转频率基本一致。

如图9所示,通过优化确定了扭转减振器的转动惯量、扭转刚度等参数。57 Hz扭转减振器的动态响应曲线如图10所示。

将扭转减振器安装在样车传动轴与后桥连接法兰位置进行主观评价,发现1700 r/min附近车内轰鸣声改善效果明显。再次进行扭振测试,变速器输入轴端在1700 r/min附近的扭振峰值明显降低。
