电动汽车低速提示音系统测试分析

摘要:以某型电动汽车低速提示音系统为研究对象,依据 GB/T 37153—2018《电动汽车低速提示音》对其进行车辆初始状态下的测试,得到试验车辆在低速行驶并且开启低速提示音时的有关数据,通过低速提示音测试分析得出初始状态下其车外声级难以满足标准要求。依据声音传递路径有关理论,分别设计并进行更改音源位置试验和护板开孔试验,试验结果表明在车前舱范围内改变音源位置对低速提示音无明显影响,而对汽车护板进行开孔处理后,车外各测点在各工况下的1/3倍频程声级均满足标准中的规定,因此底护板开孔操作能提高低速提示音对车外人员的影响程度。研究结果对电动汽车低速提示音系统的改进以及车辆低速行驶时的行车安全有积极意义。

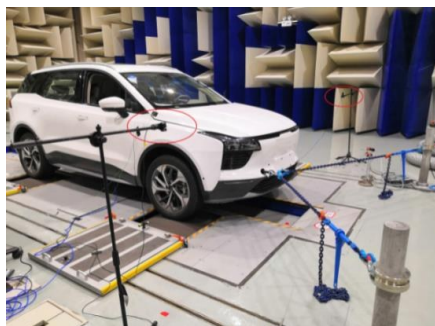
图2 车外测点

(3) 测点:车外前舱左侧和右侧各布置一个测点,如图2所示。

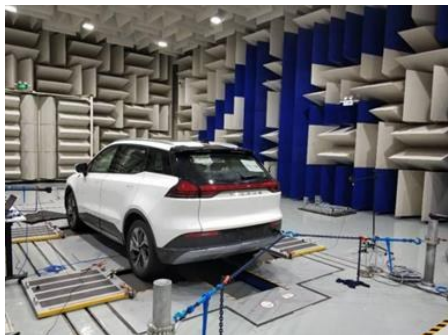
图3 倒档测试

倒档测试的步骤与前进档一致,不同点在于需要在车后左右布置麦克风,如图3所示。

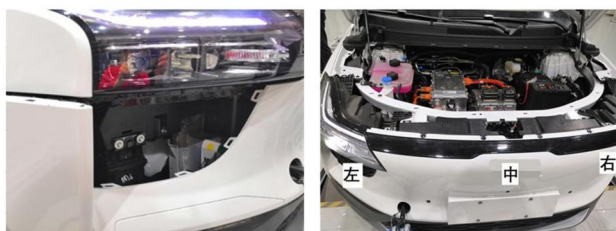
图5 音源初始位置及位置方案

从声音的传播路径来看,音源越靠近前保险杠,其传递到车外的路径上的阻碍越少,传递到车内的路径上的阻碍越多,这样可以尽可能保证音源对车外影响大,对车内影响小。因此音源放置的位置尽可能靠近前保险杠,本文所用试验车辆在初始状态下的音源位于前舱保险杠右端车灯下方部位,如图5(a)所示。选取以下3个位置进行试验:车前保险杠右端(初始状态)、中间以及左端(与右端对称),这3个位置位于同一水平线上且相邻两个位置的间距相等,如图5(b)所示。

(a) 音源初始位置

(b) 位置方案示意图

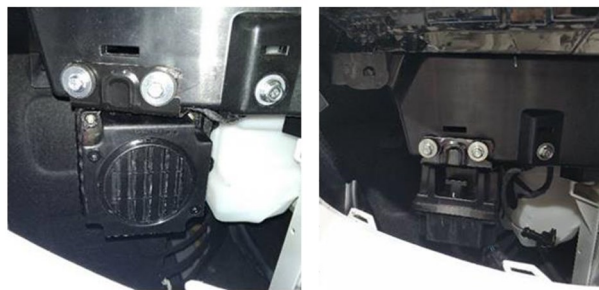
图7 音源朝向

音源初始朝向如图7(a)所示,更改后的朝向如图7(b)所示。

(a) 音源朝前(初始)

(b) 音源朝下(更改)
